# Restauration YAESU FT-101 ZD

PA0PGA Wim "Survival Guide"

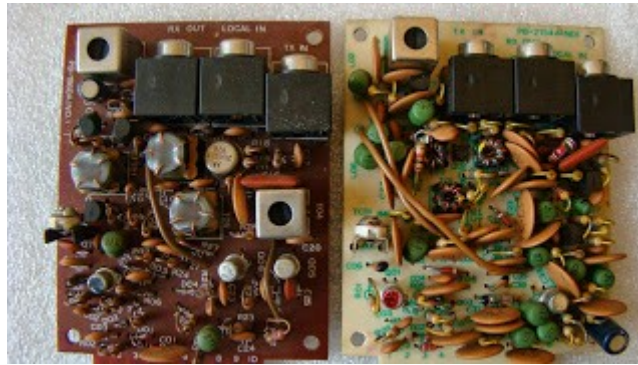
Dépose des composants T01/R12/R13/R14/R15/C11/C12/C13/C26/Q03/Q04 et mise en place du mélangeur.

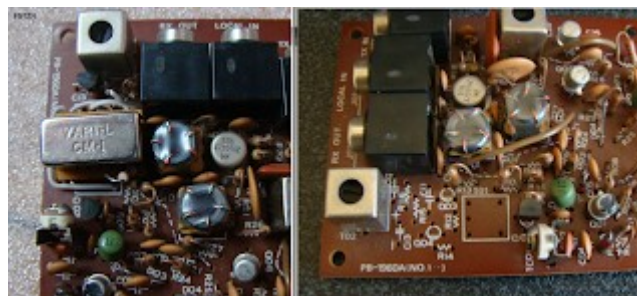
Cablage du mélangeur sur la platine PB-1960A.

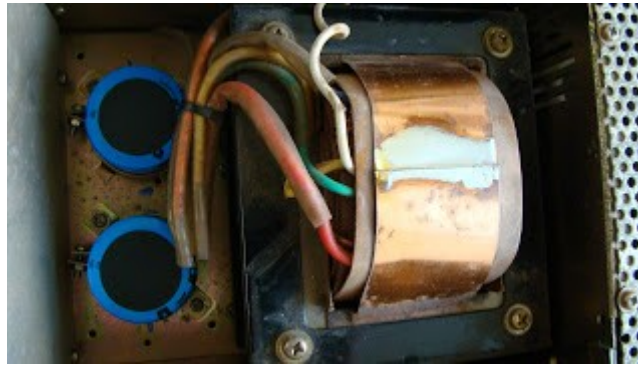
J'ai remplacé les 2 condensateurs de filtrage Haute tension , 200uF 500v , ils ne présentaient plus qu'une cinquantaine de uF à leurs bornes ! quand aux deux résistances d'équilibrage ,leurs valeurs étaient infinies (coupées), pour une résistance d'origine de 470 kOhms .

Les deux résistances en parallèles sur chacun des condensateurs servent à équilibrer les courants de fuite et attribuer une tension égale à chacun d'eux.

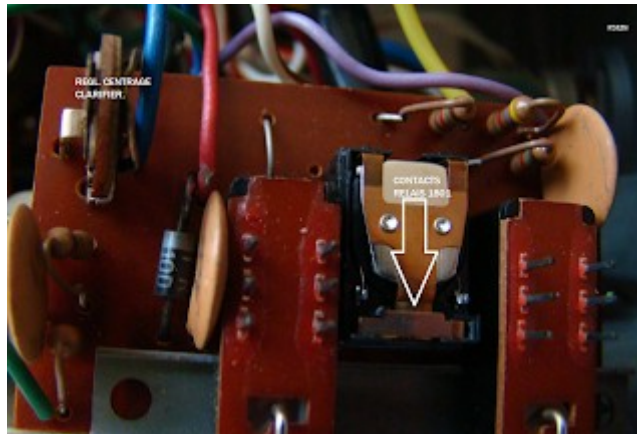
Après plus de 20 années de "stand bye", premier souci, lors de sa remise en service, j'ai constaté une dérive en fréquence du VFO, en réception mais également en émission, signalée par mes correspondants, lors de contacts radio réalisés en télégraphie: Ce problème a été solutionné et localisé sur le module PB-1973, qui est connu comme l'unité de contrôle du clarificateur.

La raison pour laquelle le VFO interne est à la dérive est que la sortie du VFO est dirigée directement vers le commun du Contact du relais VR1801 et très probablement les contacts, oxydés, ont accumulés une possible résistivité au fil des années, générant ainsi un glissement de la fréquence.

Sur ce module du clarificateur, il y a un Relais désigné comme VR1801, retirer le couvercle en plastique et soigneusement polir / nettoyer les contacts du relais avant de replacer le couvercle de celui-ci. J'ai utilisé pour effectuer ce nettoyage, un aérosol de nettoyage "spécial contacts électrique" en spray.

Une attention particulière doit être portée au nettoyage des contacts des relais, il ne devra pas être trop agressif, pas de papier de verre, frotter les contacts à l'aide d'une bandelette de papier rigide (légèrement abrasive), à sec, puis imbibée de produit de nettoyage, opérations à effectuer sur le contact fermé, relais au repos, puis sur le contact ouvert en pressant manuellement et délicatement le contact du relais.

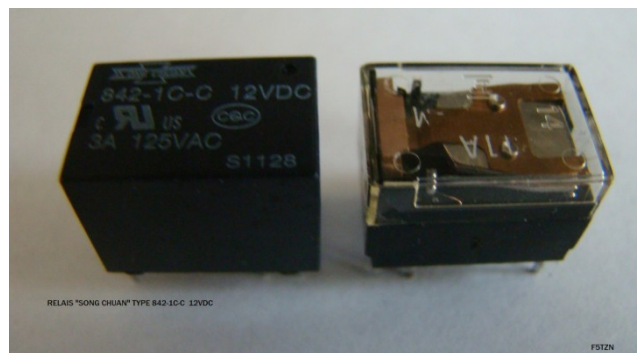
Malgré le nettoyage des contacts, le dysfonctionnement peut réapparaître au bout de quelques mois, dans ce cas, changer le relais. On peut se le procurer facilement sous la référence : Song-Chuan 842 1c-c.

Le remplacement du relais , sur la platine du clarifier , ne présente pas de difficultés particulières .

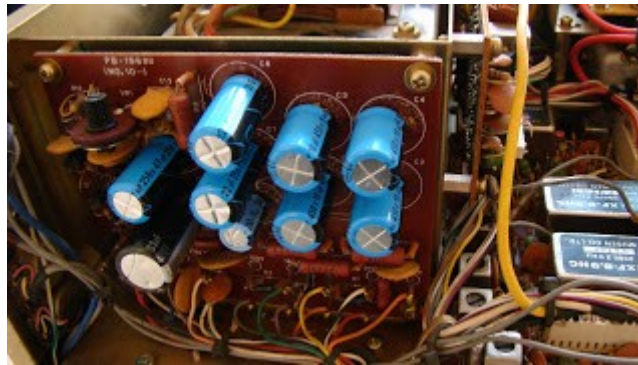
En préventif, j'ai remplacé tout les condensateurs électrochimique du "Rectifier B" qui délivre toutes les tensions nécessaires au tubes driver et PA .Lorsque les condensateurs 10uf / 450v sont défectueux ,ils peuvent entrainer une surintensité au primaire du transformateur d'alimentation, qui doit normalement provoquer la fusion du fusible (si il est bien calibré !), après quelques minutes voir plusieurs heures d'utilisation.  
Le module intègre également le circuit keyer du transceiver.

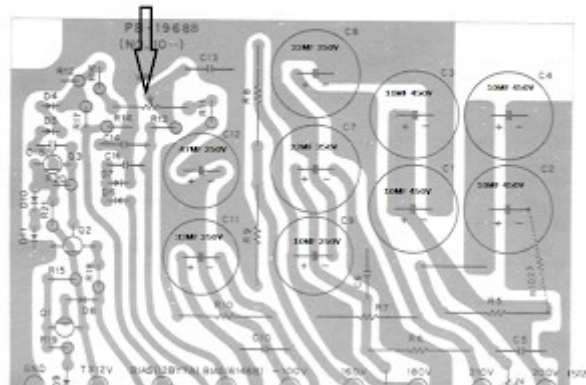
Réglage de "Bias"

Le réglage "BIAS" , permet de d'ajuster le courant de repos qui passe dans les tubes ,il ne doit pas dépasser 50mA.

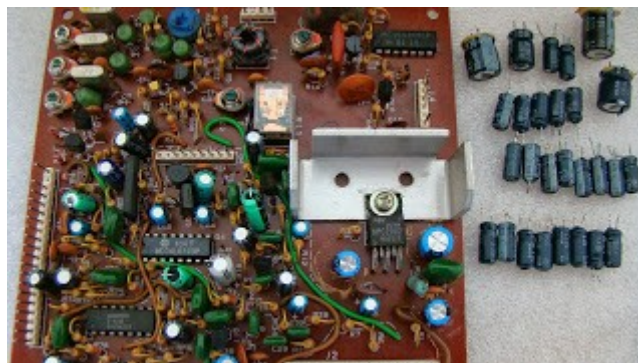
Le relais sur cette platine peut également provoquer des dysfonctionnements aléatoire , en émission comme en réception : réception intermittente avec une déviation normal de l'aiguille du s-mètre . Nettoyer les contacts et si le problème persiste , le remplacer .

Remplacement des 27 condensateurs électrochimique de la platine AF: PB1964.

Référence du relais : Song-Chuan 842 1c-c.

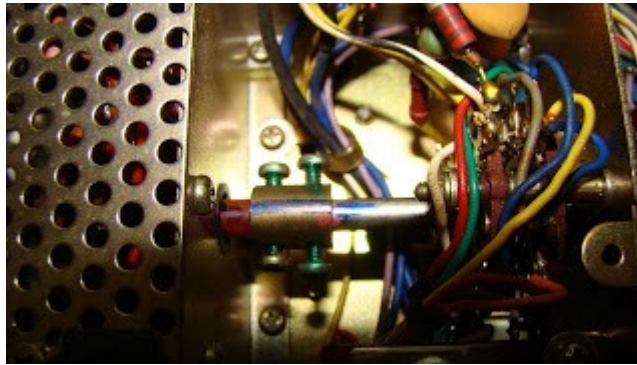
Le commutateur de bandes est en deux parties : il peut arriver qu'il se désolidarise avant le compartiment du PA 6146B : les bandes ne s'alignent plus , l'arbre acier n'est plus solidaire. C'est une bonne idée que de repérer , au feutre , la bague d'accouplement rigide avec les deux arbres fibre/acier et de vérifier le bon serrage des 4 vis. Lors d'une panne d'émission , c'est un point qu'il faut contrôler.

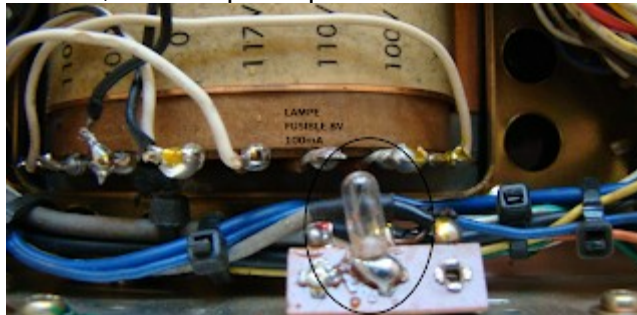
Le FT101ZD emploie une lampe de protection sur l'entrée de la section du récepteur. les charges électrostatiques qui peuvent s'accumuler sur un fil d'antenne vont ouvrir ce fusible , même si le commutateur général du poste est en position "OFF", protégeant ainsi les transistors du récepteur. Voilà pourquoi il faut débrancher l'antenne lors des orages ! le diagnostic est facile a poser : mauvaise réception ; petits signaux . Si a la mise en service du marqueur 25khz , celui-ci est reçu avec le meme signal ,suspçonner plutôt la lampe driver 12BY7A et peut être le transistor Q8.

Ce fusible peut être remplacé par une ampoule à filament avec les caractéristiques tension de 6 volts a 8 volts mais pas plus de 100mA . Avant sa mise en place, contrôler sa résistance interne qui doit être inférieur a 10 ohms , si l'on ne souhaite pas avoir une atténuation de plusieurs décibels en réception !
