# Geloso G 4/216

*Un ricevitore vintage tutto italiano*

**di Francesco Riganello IK8GGU**

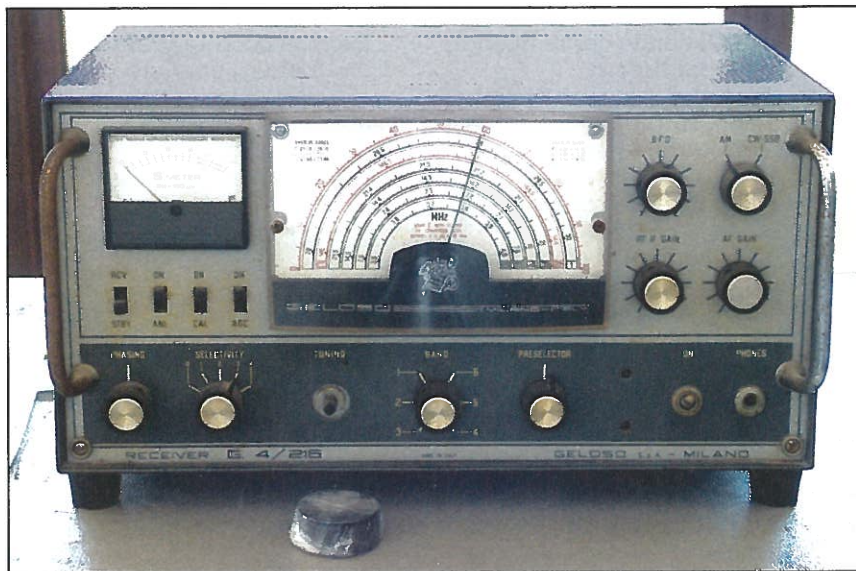
Il ricevitore come appariva prima del ripristino

Le condizioni meccaniche ed elettriche dell'apparato, hanno consigliato un intervento globale, che consentisse sia il ripristino di tutta la componentistica attiva e passiva danneggiata, sia il restyling del pannello frontale intervenendo sulla funzionalità di tutti i controlli a pannello, ormai usurati e quindi difficili da manovrare. Infine è stato effettuato il completo riallineamento del ricevitore come indicato sul bollettino. Per ripristinare il funzionamento elettrico del ricevitore è stato necessario sostituire totalmente tutti i condensatori elettrolitici impiegati sotto e sopra il telaio (assiali e a vitone), questi ultimi per ovvie ragioni di reperibilità sono stati sostituiti da moderni condensatori (snap-in e verticali da c.s.), adattandoli senza alcun sacrificio di spazio, nella zona inferiore.

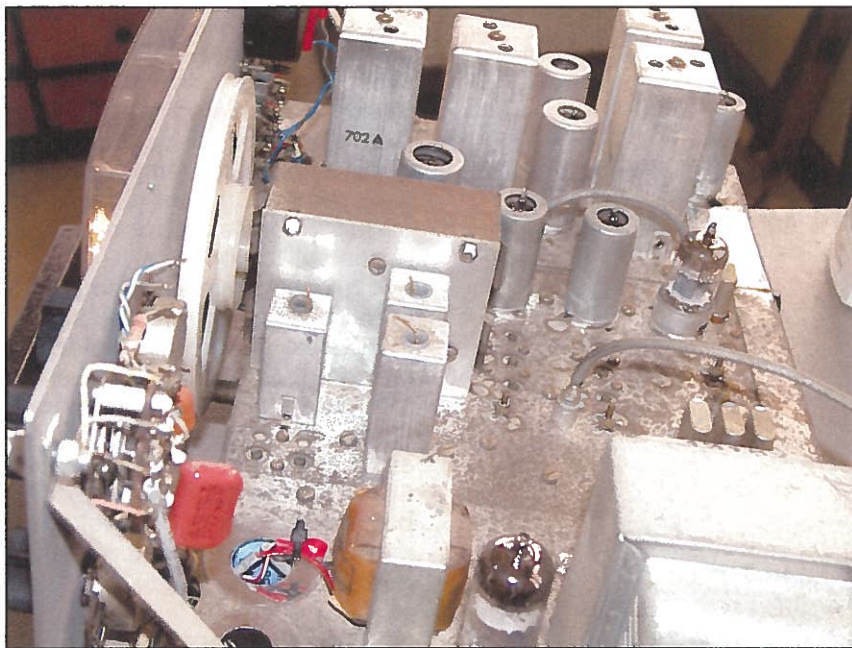
Vista superiore del telaio

xer di prima conversione. Ancora, l'insospettabile condensatore da  $0,25 \mu\text{F}$  250 V che stabilisce la corretta costante di tempo per l'intervento del CAG in modalità CW-SSB (situato sul wafer dell'omonimo commutatore) è risultato in perdita; la sua sostituzione ha ripristinato l'importante funzione. Probabilmente il ricevitore è stato interessato da un ripristino poco oculato dei componenti, reperiti nel cassetto dal precedente proprietario. Otto delle undici valvole impiegate sono state sostituite ed in particolare la 6BZ6 amplificatrice a RF,

la 6BE6 primo mixer, le 12AT7 rispettivamente oscillatore quarzato di prima conversione e calibratore nonché doppio oscillatore variabile di seconda conversione, le due EF89 primo e secondo amplificatore IF, la 6BE6 rivelatore SSB-CW, la 12AX7 B.F.O. Dopo aver sfilato il ricevitore dal contenitore esterno, il pannello frontale è stato distaccato dal telaio smontando tutte le manopole, la scala parlante con tutti i suoi particolari, le maniglie laterali, lo strumento S-meter, i dadi a pannello dell'interruttore d'accensione e delle cuffie insie-

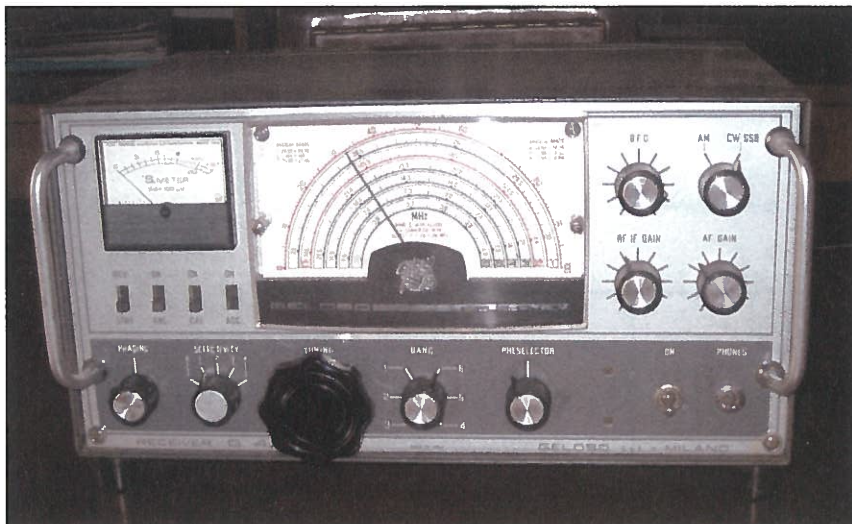
Gli effetti estetici del make up

me alle viti poste agli angoli inferiori. Le manopole sono state a loro volta smontate togliendo da ognuna di esse l'anello d'ottone e i due grani di ferro.

I corpi in plastica sono stati così immersi in una soluzione acquosa a base di sapone neutro ed ivi tenuti per oltre 48 ore prima di eseguire il risciacquo e l'asciugatura. Sempre utilizzando la medesima soluzione a base di sapone neutro si è provveduto al lavaggio dell'intero pannello serigrafato tamponando delicatamente in fase di asciugatura. Medesima procedura di deterzione è toccata alla scala parlante e alla sua protezione esterna in plastica. Per ripristinare i controlli rotativi a scatto, ovvero i tre commutatori di banda, modo e selettività, è stato adoperato uno spray a secco (no oil) Winner DS 010 per ripulire i contatti striscianti. Gli assi di rotazione e le molle a bilanciare, dopo un'adeguata pulizia, sono stati lubrificati con grasso al Teflub CFG che assicura una buona protezione delle parti trattate per lunghissimo tempo, anche in condizioni ambientali avverse. Sono state ripulite dalla ruggine le due maniglie laterali, prima di sottoporle a tre mani di verniciatura spray Cromo Argento N46CC40097 Nespoli, in alternativa ad un nuovo processo di cromatura presso un laboratorio di galvanoplastica che le riporterebbe allo stato originario. La manopola di sintonia originale, non più recuperabile, è stata sostituita con un modello in bachelite nera di diametro superiore con scanalatura circolare di provenienza surplus U.S. Army. L'impatto estetico nel complesso risulta prepotente, ma la funzionalità delle operazioni di sintonia anche per grossi spostamenti di frequenza, è garantita.

Il risultato finale del restyling è più che soddisfacente considerato che l'intervento di ripristino consentirà di utilizzare questo ricevitore ancora per molti ascolti sottraendolo all'umido di uno scantinato e assicurandogli a giusta ragione un angolino di stazione.
