# Restauration YAESU FT-101 ZD

PA0PGA Wim "Survival Guide"

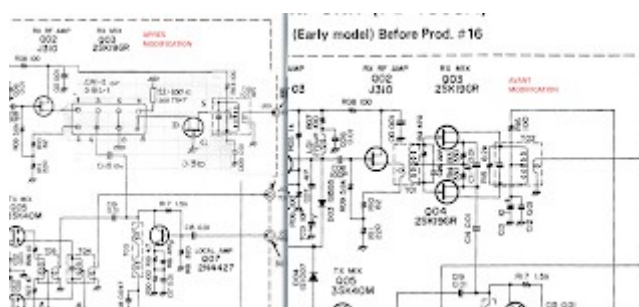
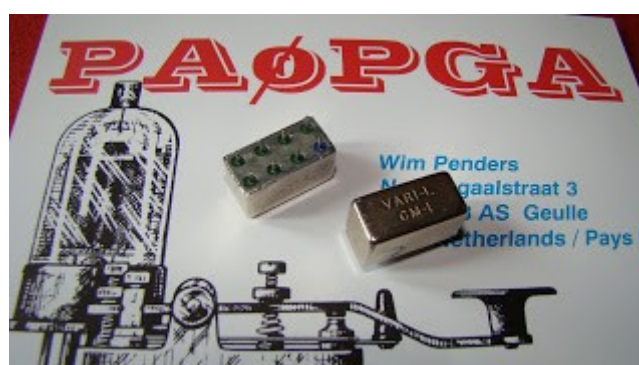
*La modification du circuit mélangeur ,sur la platine PB-1960 ,sera effectuée tout d'abord sur un FT101Z , avec un essai comparatif sur mon deuxième FT101ZD , avant modification de ce dernier .*

Il n'est pas nécessaire d'effectuer la modification sur la dernière version du FT101ZD , qui est équipée de la carte PB 2154-A ,en effet celle-ci dispose déjà d'un circuit mélangeur équilibré a diodes .

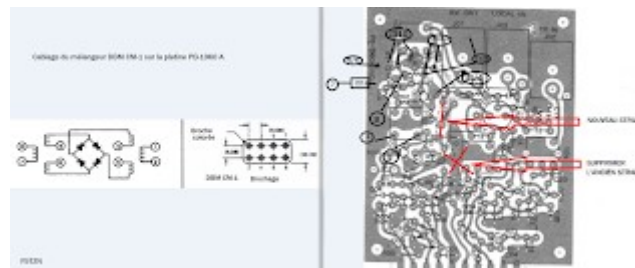
Cablage du mélangeur sur la platine PB-1960A.

La modification du circuit mélangeur a apporté un bénéfice indéniable sur la qualité de réception des signaux du FT101Z , avec des signaux qui me semblent avoir une meilleure réponse signal/bruit. Je n'ai pu faire de comparaisons fiables avec mon deuxième FT101ZD , car celui-ci dispose déjà d'un mélangeur a diodes (carte PB 2154-A), mais j'ai gagné 1 point de signal sur le S-mètre du transceiver modifié !

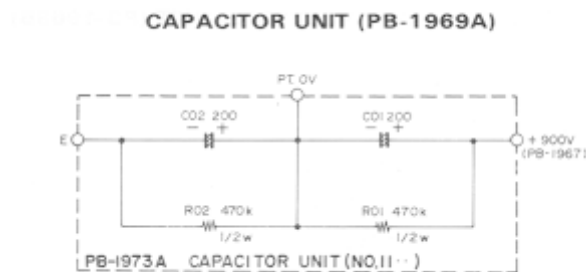
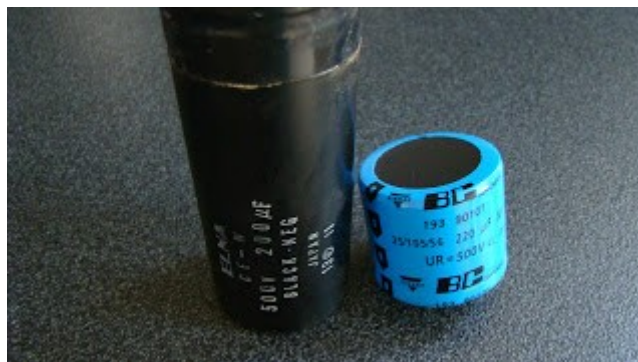
J'ai remplacé les 2 condensateurs de filtrage Haute tension , 200uF 500v , ils ne présentaient plus qu'une cinquantaine de uF à leurs bornes ! quand aux deux résistances d'équilibrage ,leurs valeurs étaient infinies (coupées), pour une résistance d'origine de 470 kOhms .

Les deux résistances en parallèles sur chacun des condensateurs servent à équilibrer les courants de fuite et attribuer une tension égale à chacun d'eux.

Le progrès de la technologie conduit à des composants actuels (notamment pour les condensateurs) qui occupent un espace inférieur à celui d'origine.

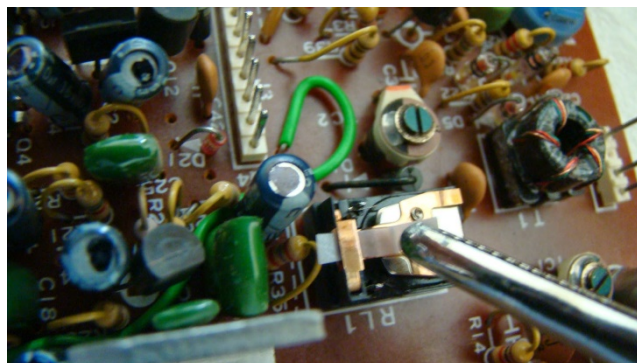
Après plus de 20 années de "stand bye", premier souci, lors de sa remise en service, j'ai constaté une dérive en fréquence du VFO, en réception mais également en émission, signalée par mes correspondants, lors de contacts radio réalisés en télégraphie: Ce problème a été solutionné et localisé sur le module PB-1973, qui est connu comme l'unité de contrôle du clarificateur.

La raison pour laquelle le VFO interne est à la dérive est que la sortie du VFO est dirigée directement vers le commun du Contact du relais VR1801 et très probablement les contacts, oxydés, ont accumulés une possible résistivité au fil des années, générant ainsi un glissement de la fréquence.

Une attention particulière doit être portée au nettoyage des contacts des relais, il ne devra pas être trop agressif, pas de papier de verre, frotter les contacts à l'aide d'une bandelette de papier rigide (légèrement abrasive), à sec, puis imbibée de produit de nettoyage, opérations à effectuer sur le contact fermé, relais au repos, puis sur le contact ouvert en pressant manuellement et délicatement le contact du relais.

Malgré le nettoyage des contacts, le dysfonctionnement peut réapparaître au bout de quelques mois, dans ce cas, changer le relais. On peut se le procurer facilement sous la référence : Song-Chuan 842 1c-c.

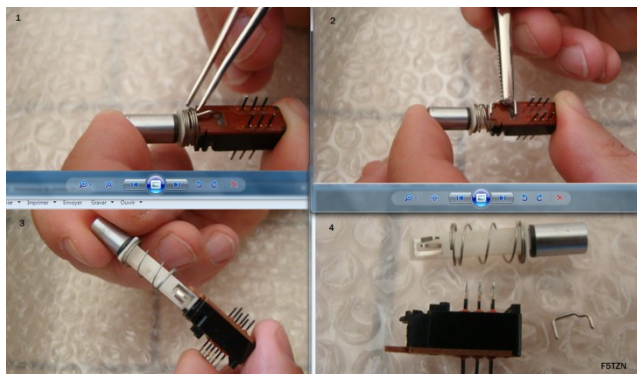
Dépose complète des commutateurs RIT et XIT , pour un nettoyage efficace et accessible des contacts , sur la platine du clarifier .

Il n'est pas nécessaire de déssouder le commutateur de sa platine pour effectuer son nettoyage.

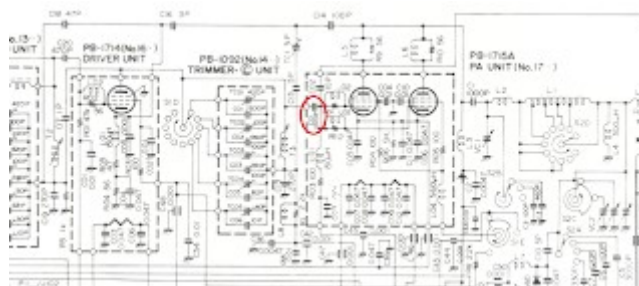
Par mesure de précaution et préconisé par Murray ZL3MH , j'ai remplacé le condensateur de plaque du tube driver C1701 vers les grilles des tubes PA6146B ,1000pf 1Kv mica , par un condensateur 1000pf 4kv céramique .

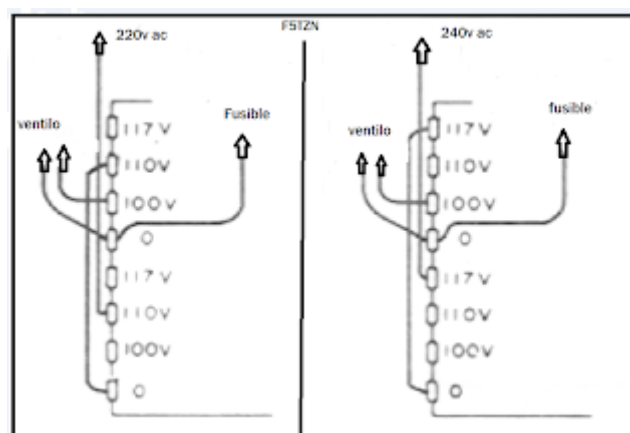
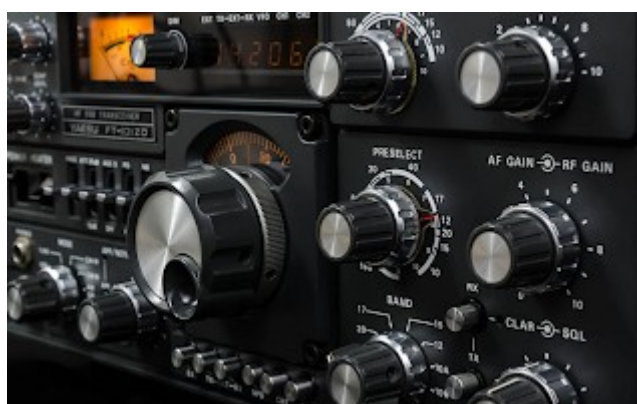
La tension d'entrée d'origine était prévue pour une tension de 220 v AC , j'ai recablé le primaire du transformateur d'alimentation , pour une tension de 240 v .
